# 小河公园配套码头工程（小河换乘站）

## 竣工环境保护验收调查报告

编制单位：浙江省环境科技有限公司

二零二三年九月

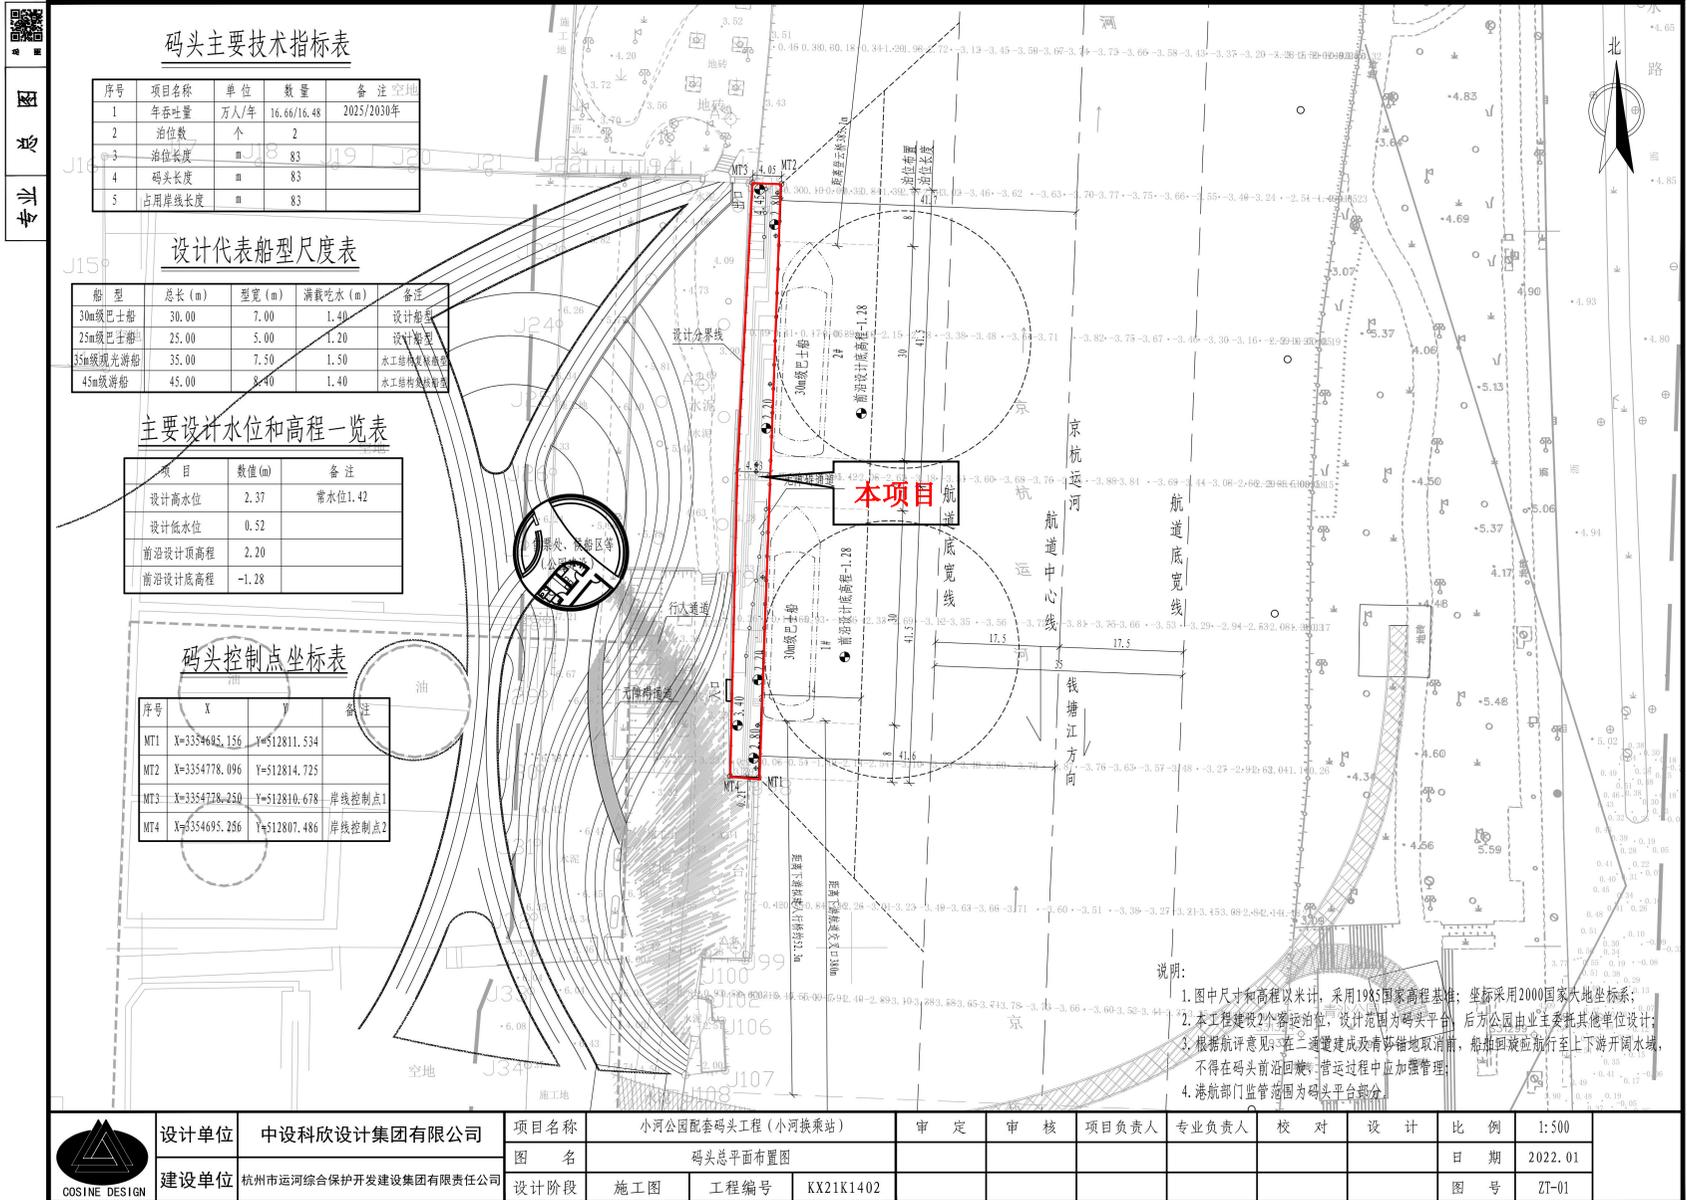
图 3.2-2 码头平面布置图

码头平台的宽度为（4.05~4.63）m，后沿线与现有护岸的距离为 20mm，铺装采用荔枝面芝麻黑花岗岩，总体色彩等与周边景观风格相协调。码头布置未影响附近的现状景观和构筑物。码头的售票处、候船区布置在小河公园的 4#历史油罐内（由小河公园建设，不在码头设计范围内，目前未布置售票处及室内候船区），检票口布置在 1#泊位后方、码头平台与后方护岸交界处，卫生间等利用公园的公共设施。

本项目平面布置与环评基本一致，详见下图。

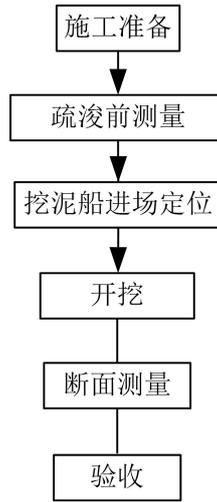
图 3.4-2 挖泥船施工工艺流程图

本项目在码头前沿线到航道底宽线范围内进行疏浚，疏浚面积约815m<sup>2</sup>，疏浚深度平均0.86m。疏浚采用1m<sup>3</sup>抓斗式挖泥船。本工程疏浚土为1、2级，水域面积有限，疏浚施工操作步骤如下：

疏浚施工方法：本工程航道疏浚的进程根据设计断面分阶段进行施工，采用分段、分条、分层挖泥法；泥层厚度大于挖泥船一次挖掘泥层厚度的采取分层开挖，每层厚 0.5-0.6m。边坡开挖采取阶梯放坡法，尽量做到超欠平衡，让其上部自然坍下形成坡度。严禁超宽、超深，以策安全。同时在施工区域设置水位观测站，挖泥船根据水位读数及时调整挖泥深度，严格控制超深，确保挖槽平整。

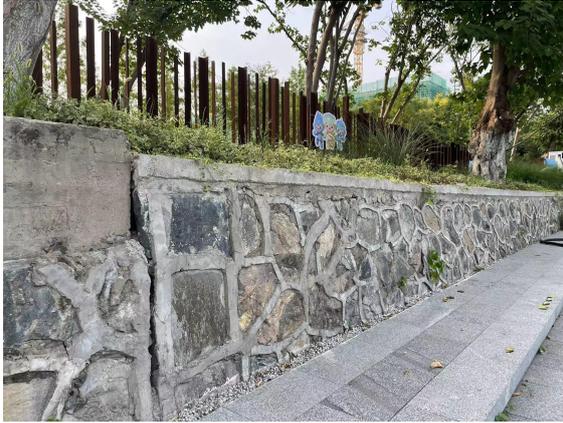
驳岸修复

本项目护岸为后期建设的浆砌块石护岸，对现状护岸进行整理修复主要是进行裂缝修补、露筋修复、砌石松动、缺失修复、粗骨料外露、砼剥落修复等一系列外观修复。

本项目生态保护工程建设内容主要为驳岸修复（83m），与环评报告书及环保行政主管部门审批要求基本一致，根据现场调查，主要生态保护工程见下图。

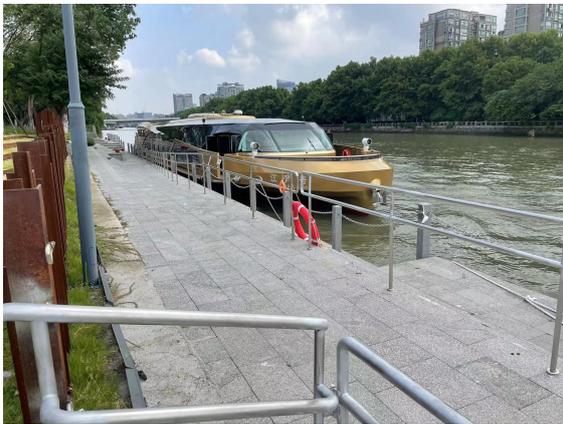
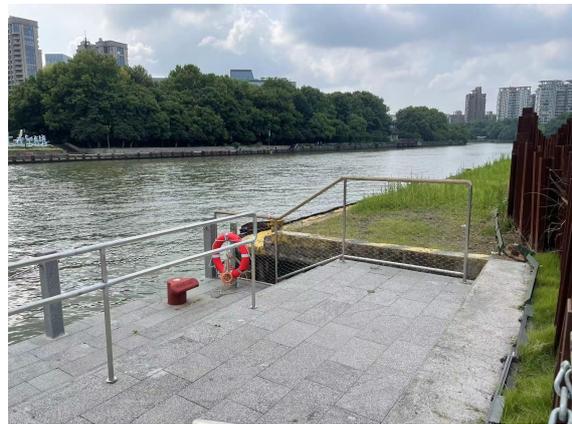
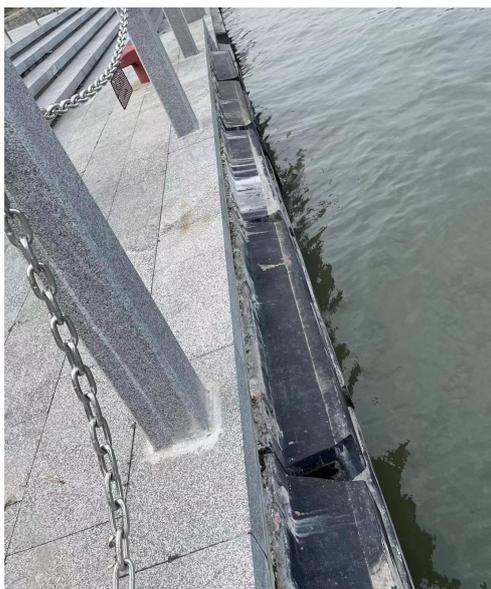
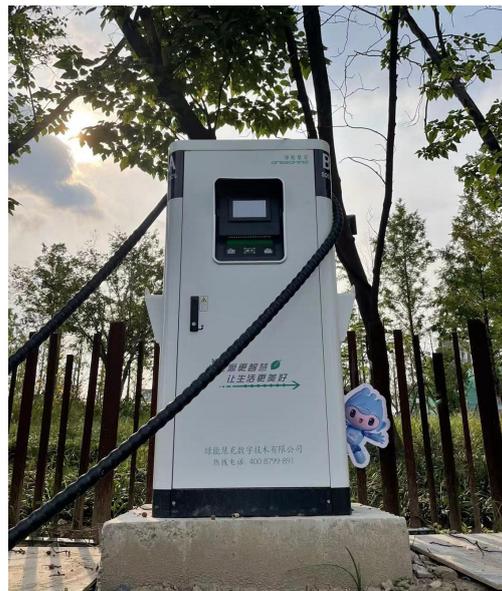
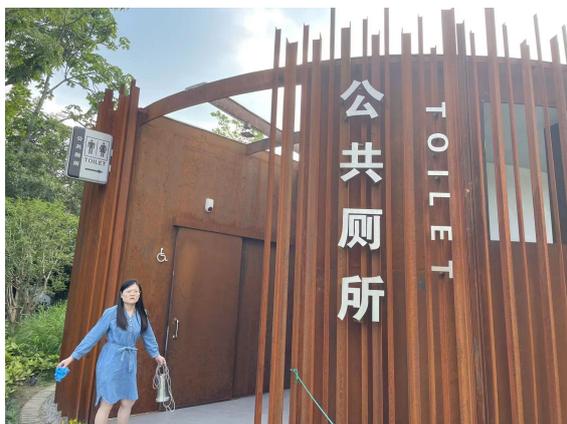
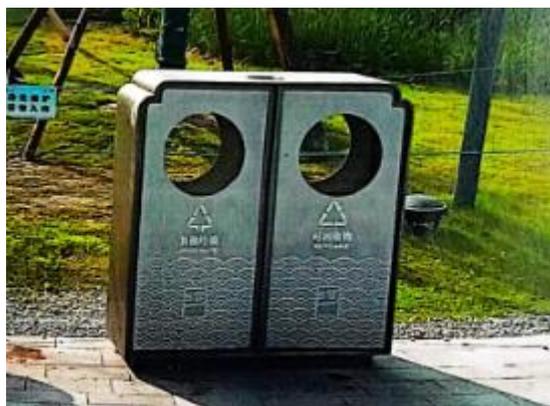
图 5.3-2 码头及环境保护设施

本项目环境保护设施建设与环评报告书及环保行政主管部门审批要求基本一致，根据现场调查，项目工程及主要环境保护设施见下图。

码头、护栏

码头、救生圈、护栏

护舷

岸电桩

公厕

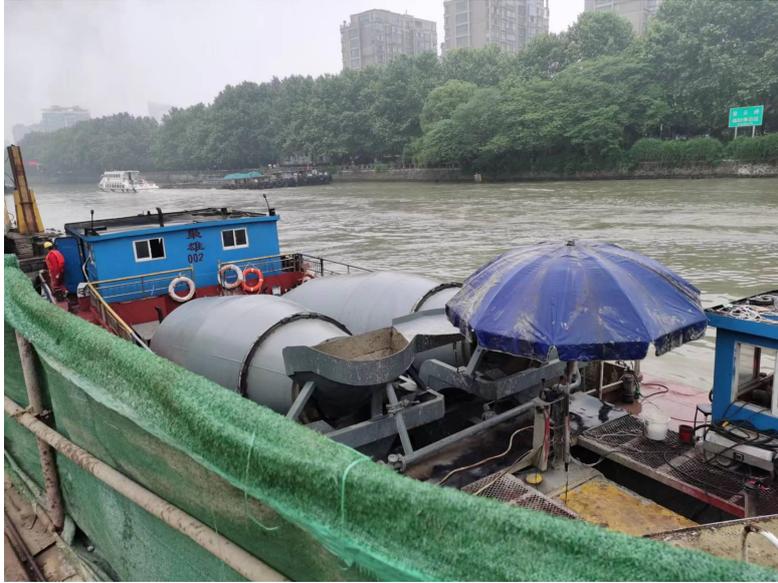
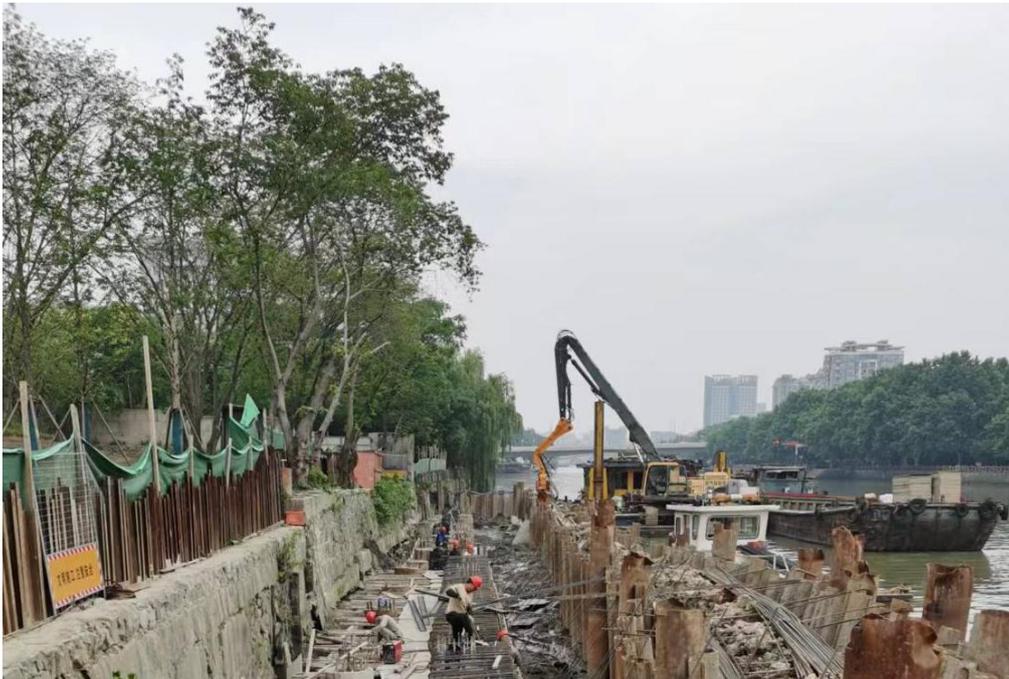
本项目疏浚期间产生的钻渣和泥浆、土方由施工单位负责，委托杭州武航建设工程有限公司外运至江苏省宜兴市新庄街道东民北路北侧鱼塘消纳处置，土方外运协议见附件3；废弃抛石等建筑垃圾通过泥驳船外运至建筑部门指定堆放地点综合利用；施工人员生活垃圾通过施工现场垃圾桶进行收集，由环卫部门统一清运。

泥驳船

水上施工作业

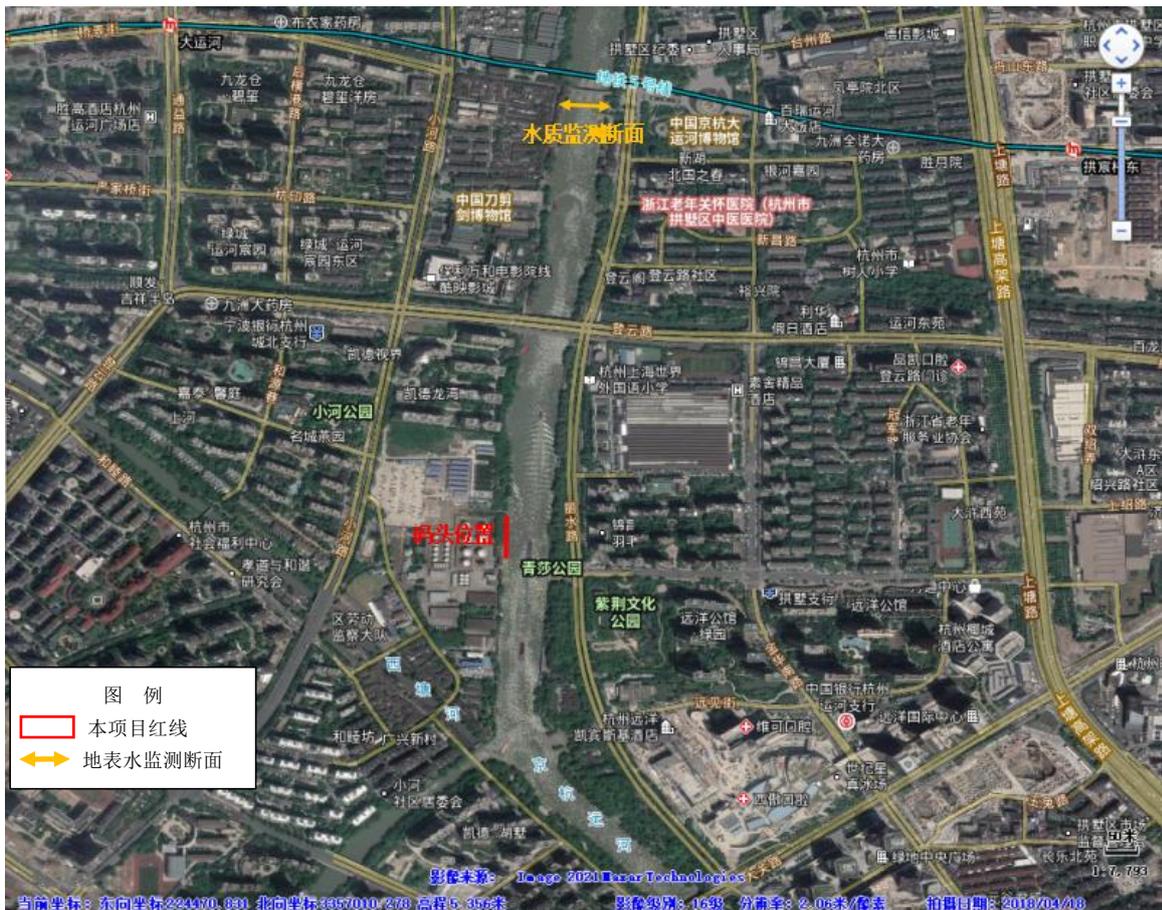
图 7.1-1 地表水监测断面示意图

根据现状调查，本项目水质监测断面水面宽度均为83m左右，水深小于5m，在近左、右岸有明显水流处各设1条垂线，在水面下0.5m处采样。

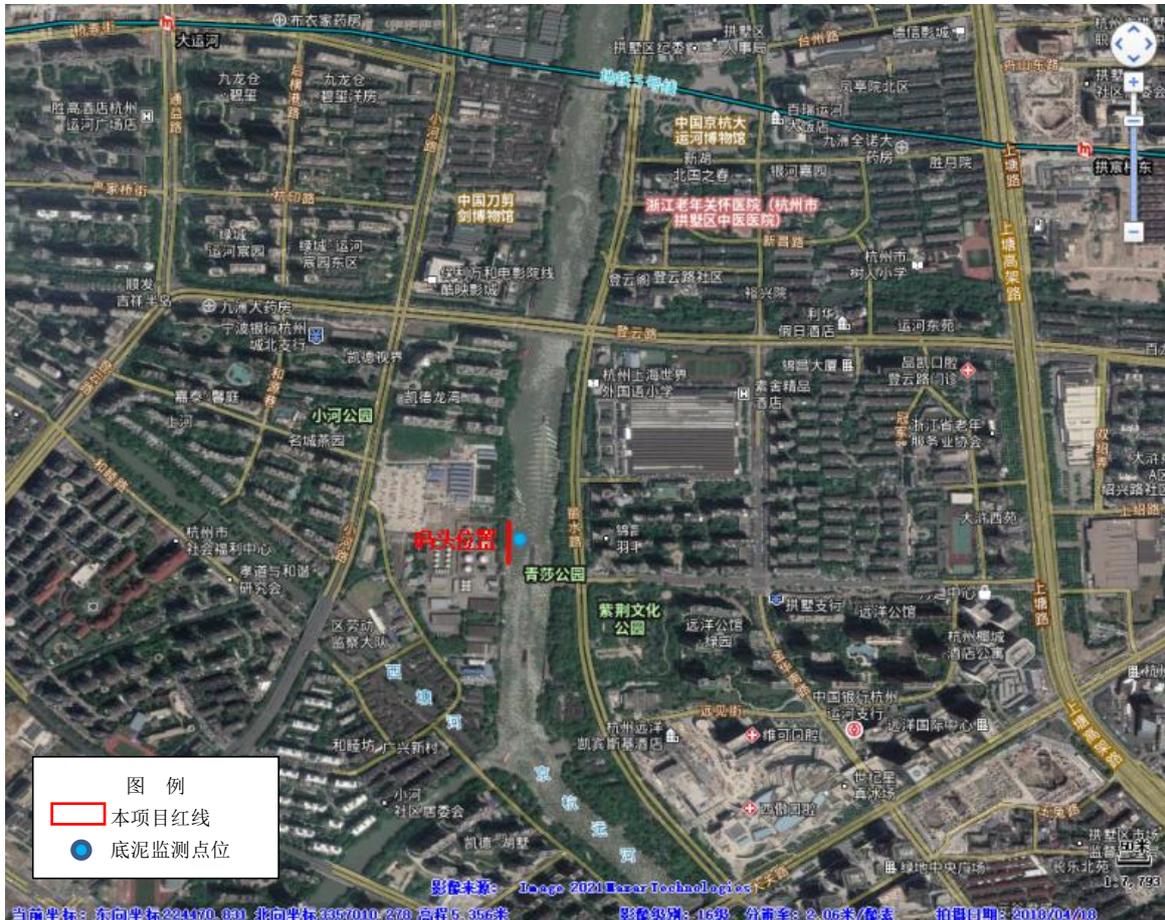
图 7.1-2 底泥监测点位示意图

为了解运营期项目所在区域底泥状况，本次验收委托浙江求实环境监测有限公司于2023年9月5日对项目所在区域地表水底泥开展了现状监测。采样点位设置说明：本次采样参照环评在码头前沿疏浚区中部设置1个点位。验收重点调查疏浚工程对本项目码头前沿底泥的环境影响，老码头与本项目紧邻，不再开展监测。

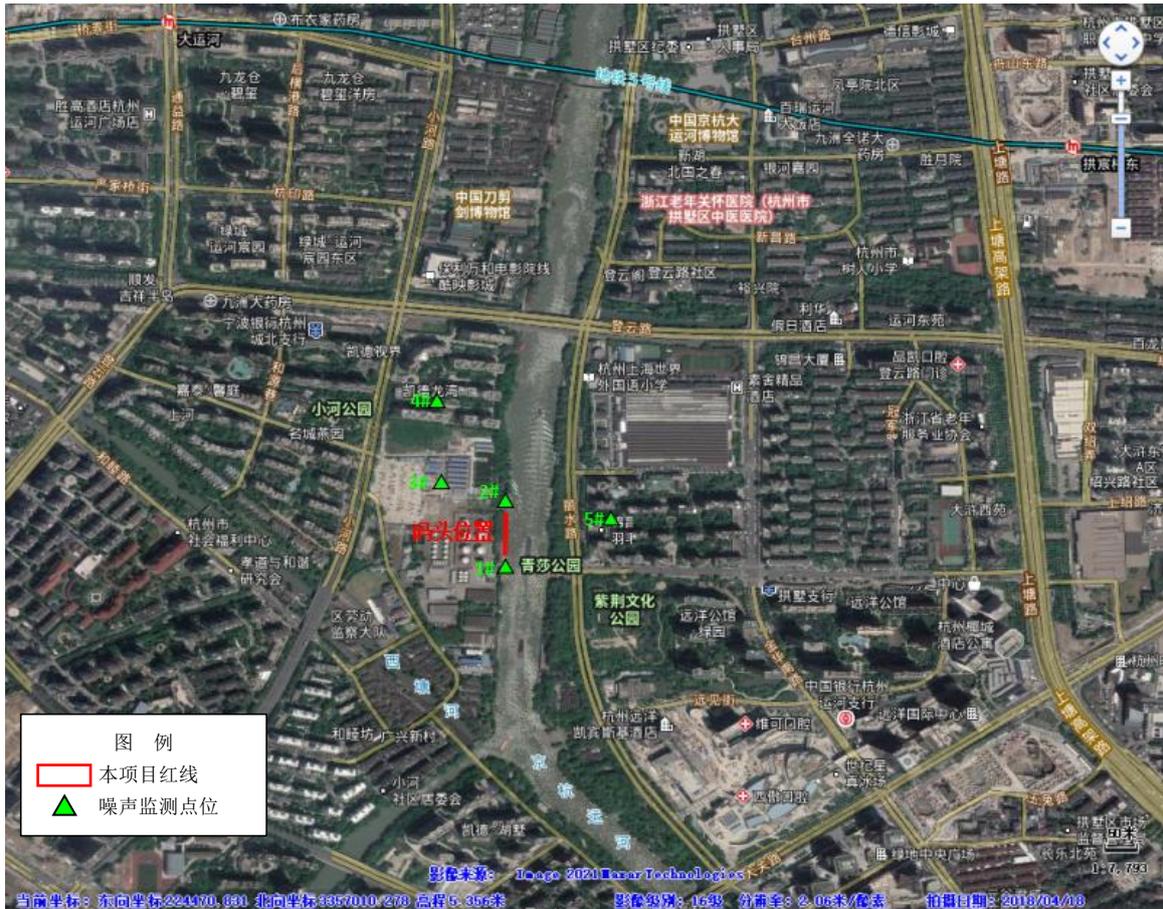
图 7.1-3 噪声监测点位图

为了解营运期本项目声环境质量现状，本次验收委托浙江求实环境监测有限公司于2023年9月4日~9月7日对项目所在地环境噪声现状值进行了监测。点位设置说明：本次采样参照环评在码头南北边界及3个敏感目标处进行现状监测。

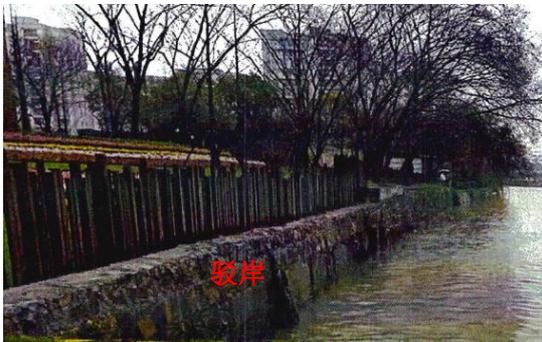
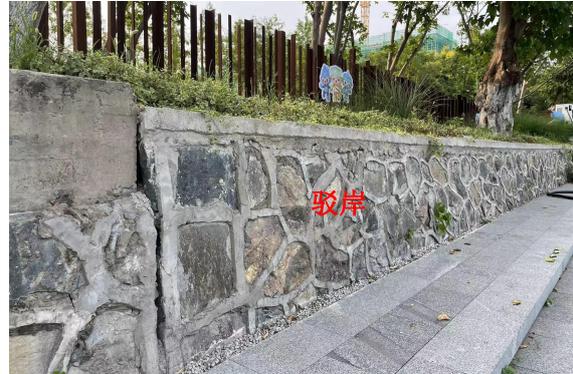
图 8.1-12 驳岸照片

根据《杭州市拱墅区城市管理局准予行政许可决定书》，项目应遵循“先补后占”原则在河道占用前先行实施或与工程同步实施拓宽河道、修建护岸等补偿工程，确保河道防洪安全。本工程在实施过程中同步落实了后方护岸修复补偿工程，主要进行一系列表观整理修复，堤坝的安全性和稳定性可以得到进一步稳固。码头平台采用高桩结构布设在现状护岸外侧，与现有护岸留结构缝约 20mm，对京杭运河现状护岸基本无影响。

码头桩基构筑物的阻挡可进一步削弱河流对护岸的冲刷影响。项目营运期建设单位加强码头、护岸日常使用管理，定期养护，发现问题及时处置，对码头、护岸存在缺陷的构件及时按规定进行修复、补强，确保护岸的安全稳固。

设计阶段遵循文物保护要求对驳坎进行保护，不改变现有岸线；水工建筑物采用高桩结构，为了避免码头前沿疏浚影响护岸的安全，前排桩内侧布置钢板桩；并对护岸结构存在的裂缝、露筋和砌石松动、缺失等缺陷进行整理修复。
